NTA 8790

Periodieke beoordeling betrouwbaarheid van
constructieve veiligheid van bestaande
bouwwerken

Periodic assessment reliability of design
safety of existing structures

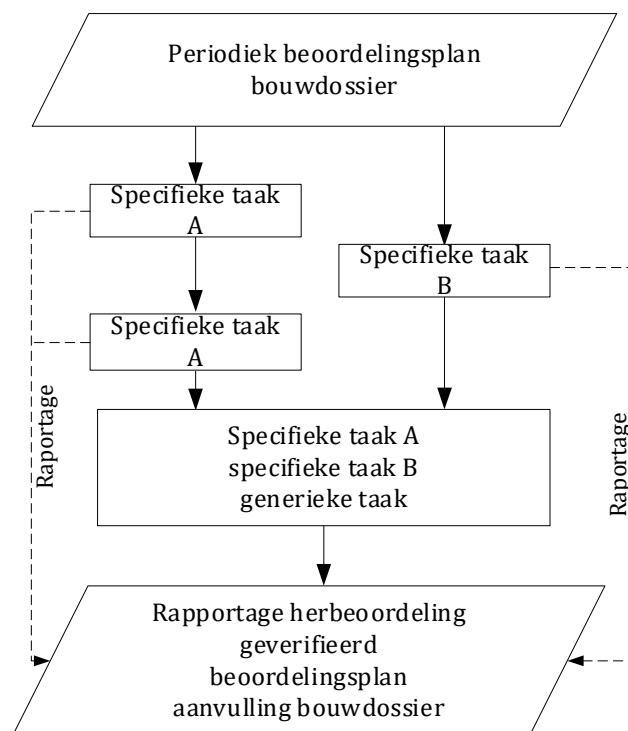
Figuur 2 — Schema periodieke herbeoordeling

Een gedetailleerd schema van de herbeoordelingsfase is in figuur 2 opgenomen. Hierin is aangegeven dat de verschillende taken met een verschillende frequentie kunnen worden uitgevoerd. Ook is aangegeven dat na het uitvoeren van de generieke taak naast een volledige rapportage ook het beoordelingsplan weer geverifieerd is en het bouwdoossier is aangevuld met alle uit de herbeoordelingen beschikbaar gekomen informatie.

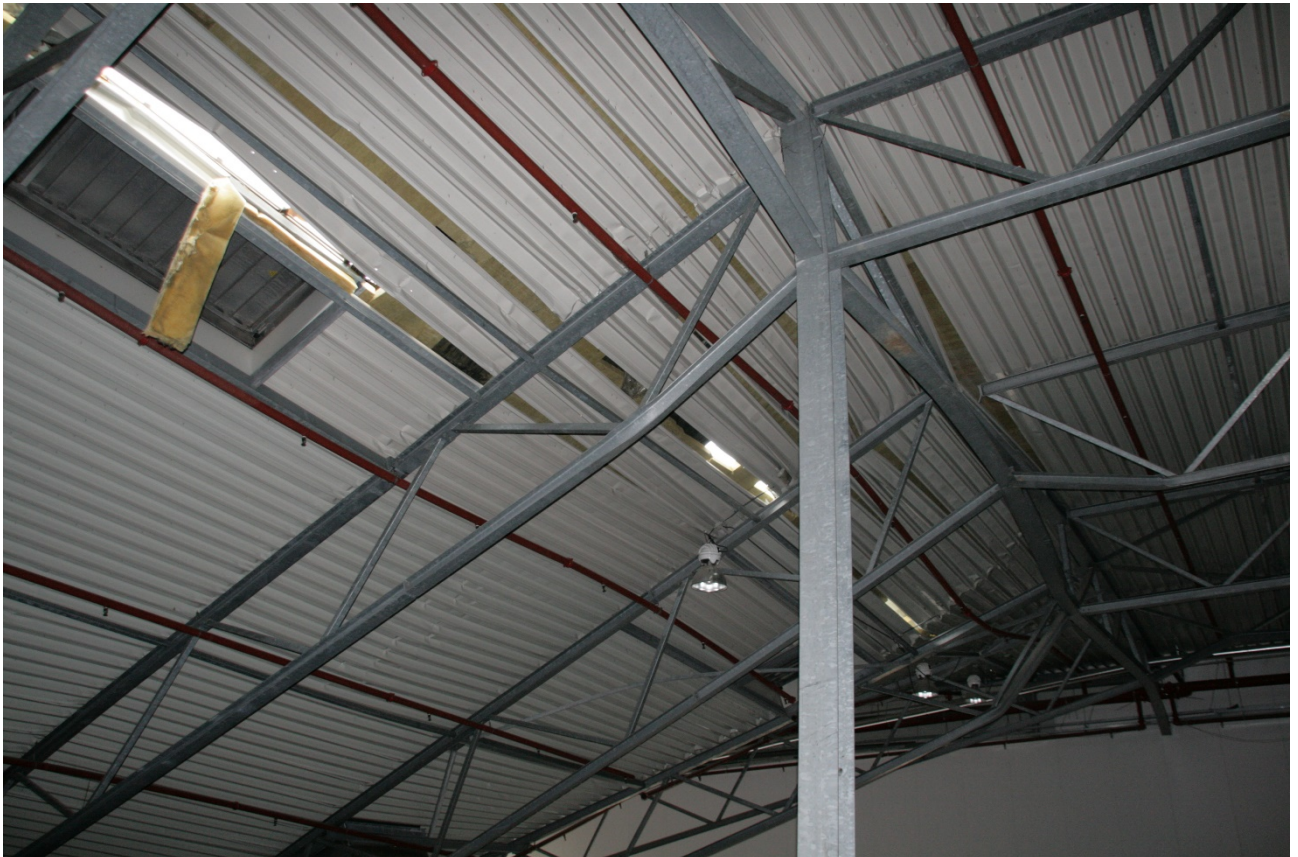
Figuur A.1 — Statisch bepaald ontworpen vakwerk is doorgaand over meerdere velden uitgevoerd.

- het toepassen van verkeerde boutkwaliteit of het niet borgen van moeren;
- het forceren van een niet passende verbinding;
- foutieve detaillering;
- het niet overeenkomen van de schematisering met de vervaardigde constructie, bijvoorbeeld een als statisch bepaald vakwerk ontworpen spant dat als doorgaand vakwerk over meerdere velden is uitgevoerd (zie figuur A.1).

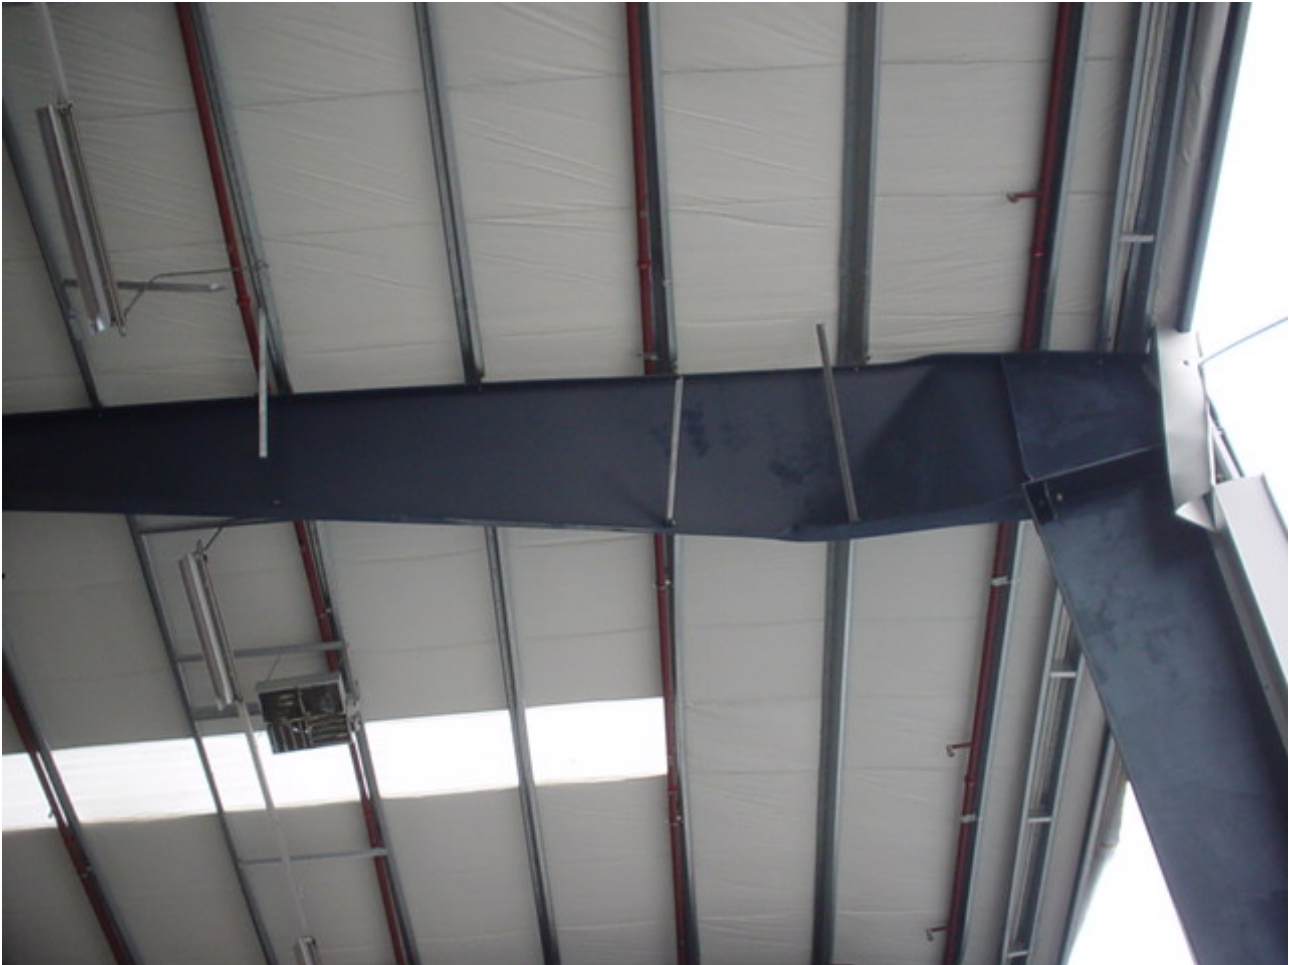
Figuur A.3 — Uitgeknikte ongesteunde binnenhoek van een spantconstructie

Figuur A.3 laat de stalen opslaghallen met een hellend dak in Enschede en Kerkrade zien. Het dak is bezweken bij een belasting door sneeuw.

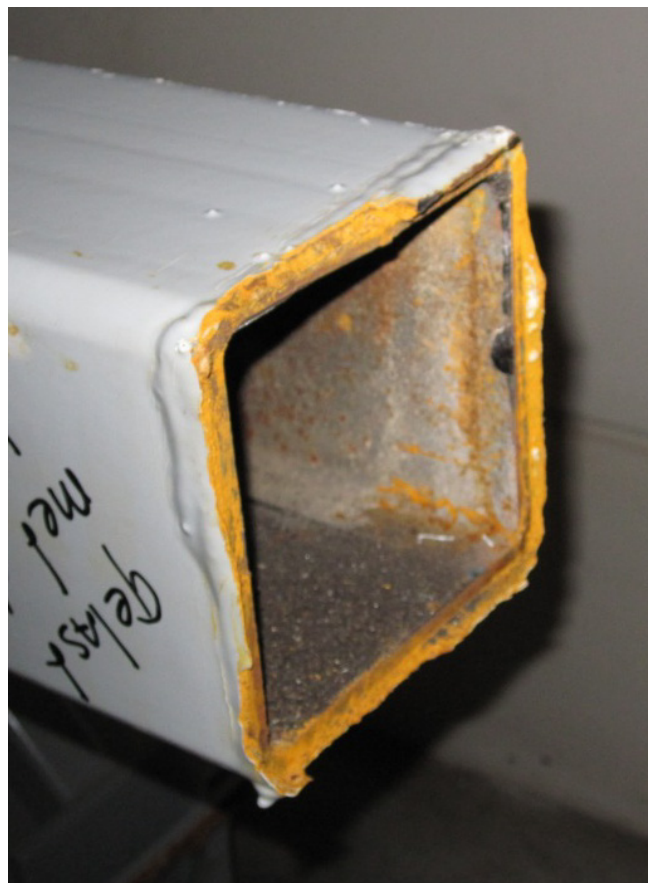
Figuur A.5 — Onvoldoende capaciteit las bij verlengd kokerprofiel

Bij de toepassing van stalen kokerprofielen zijn twee soorten gebreken bekend. Ten eerste de situatie waarbij water in een kokerprofiel kan blijven staan. In een buitensituatie zal dit bij vorst tot schade kunnen leiden. Ten tweede kan het voorkomen dat kokerprofielen door een producent verlengd worden middels het aanbrengen van een las. Deze las kan een mindere capaciteit hebben dan de capaciteit van de aansluitende kokerprofielen (figuur A.5).

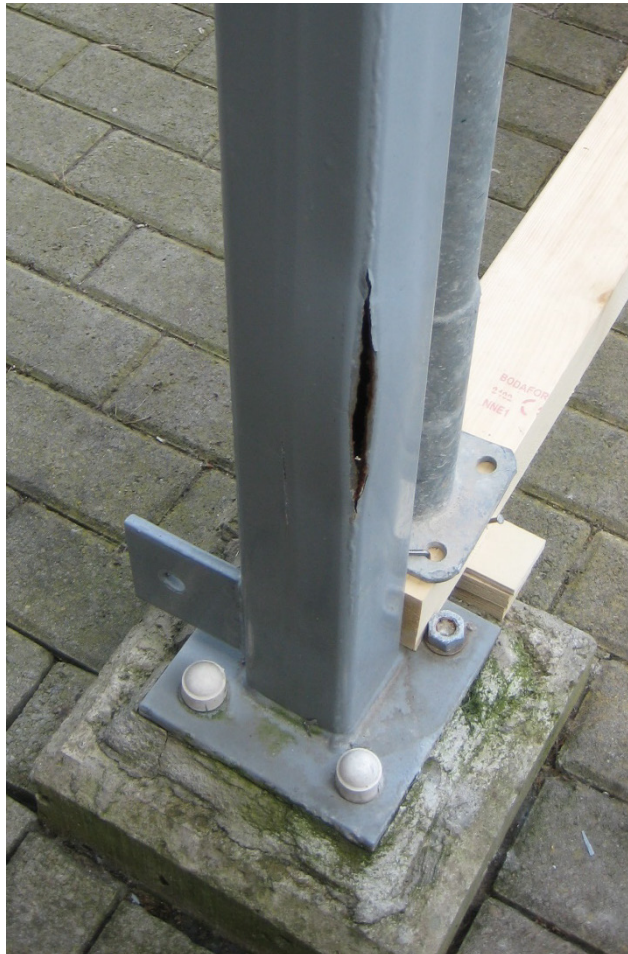
Figuur A.6 — Verticale scheur op de hoek van een kokerkolom als gevolg van bevriezing van water in de kolom

Bij vorstschade kunnen verticale scheuren in het profiel ontstaan en zullen corrosiescheuren zichtbaar zijn. De signalen in het geval van een onvoldoende las zijn lastiger te erkennen. Soms treedt scheurvorming op, maar dan is de situatie vaak al kritiek.
